Premio "Piero Gazzola" 2009
per il Restauro dei Palazzi Piacentini
Rocca Anguissola Scotti

Restauro e recupero: architetto Pier Giorgio Armani

Il restauro della rocca Anguissola Scotti

Pier Giorgio Armani

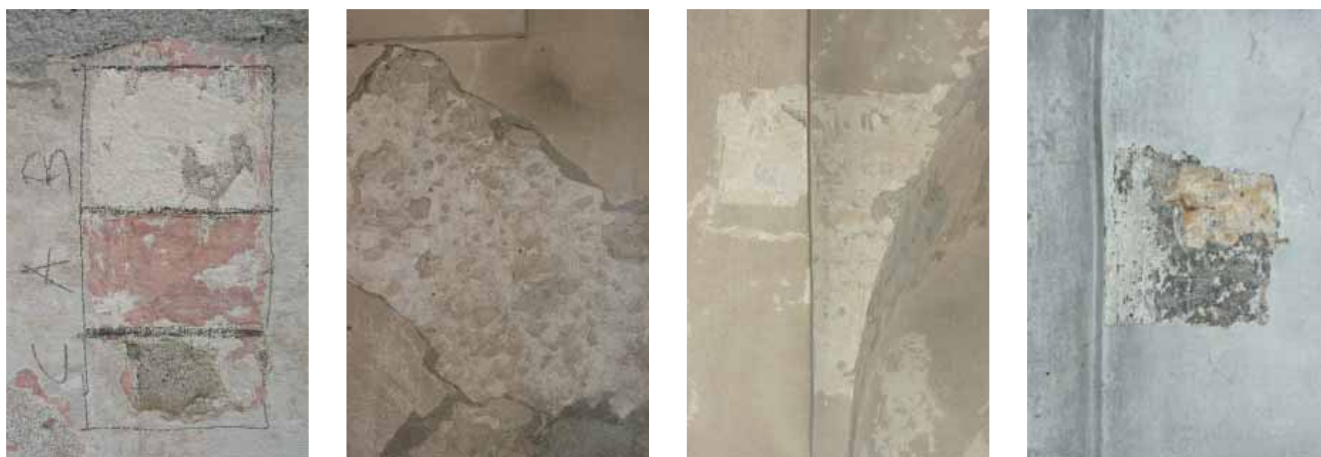
Indagini stratigrafiche delle coloriture

Dopo aver preliminarmente eseguito una campagna di sondaggi stratigrafici degli scialbi presenti sui frammenti di intonaco e della composizione delle malte usate, gli interventi di restauro hanno previsto la rimozione graduale di buona parte della struttura del tetto, lo smaltimento dello strato di guano e di tutti i materiali di risulta, l'accatastamento dei coppi e delle tavelline in cotto e il successivo puntellamento degli elementi strutturali non rimovibili. La verifica dello stato di conservazione della muratura di sottotetto in genere e in corrispondenza degli appoggi delle strutture lignee, ha prodotto interventi puntuali di risanamento mediante la tecnica del cuci-scuci e l'iniezione controllata di malte liquide a base di calce additivata.

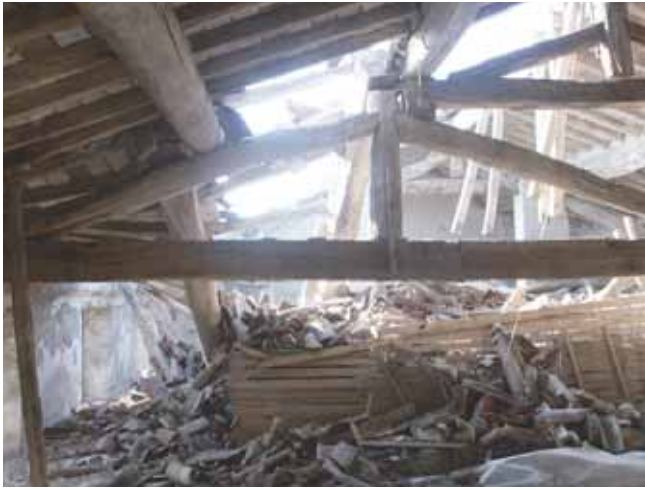
Particolare del tetto della villa prima dei lavori

Nel 1998 e nel 2003 hanno avuto inizio i restauri delle coperture della rocca e della villa, terminati poi rispettivamente nel 2000 e 2005. Questi primi interventi, eseguiti in più fasi, furono necessari per la presenza delle copiose infiltrazioni d'acqua piovana, imputabili a rotture puntuali della struttura lignea, e per l'avanzato stato di generale degrado dei materiali.

Le superfici di calpestio dei vani sottotetto, in parte rivestite da piastrelle quadrate in cotto, erano interamente ricoperte da un alto strato di guano e da detriti vari, e tutta la lattoneria (fortemente degradata) della copertura risultava completamente da sostituire.

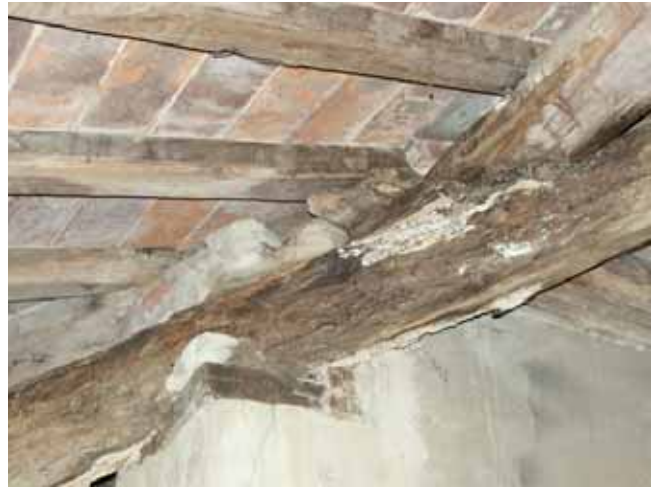
Particolare del tetto della rocca prima dei lavori

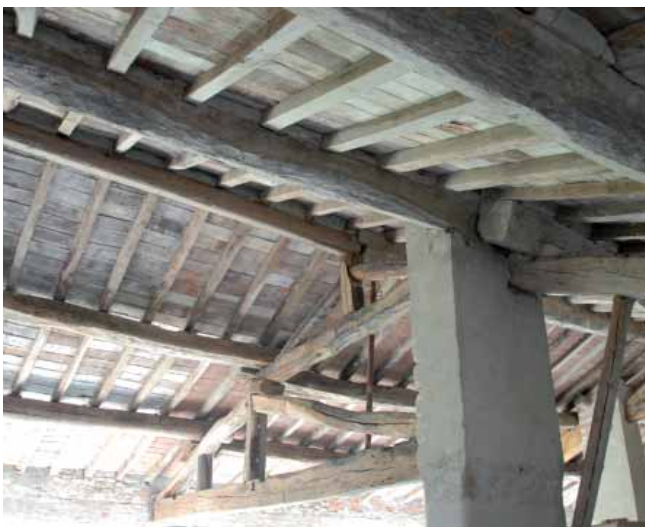
Particolare del tetto della villa dopo i lavori

Gli interventi sulle testate delle travi risultate ammalorate hanno previsto la pulizia e scarnitura delle parti fatiscenti e intaccate da funghi e parassiti, ed un trattamento finale protettivo.

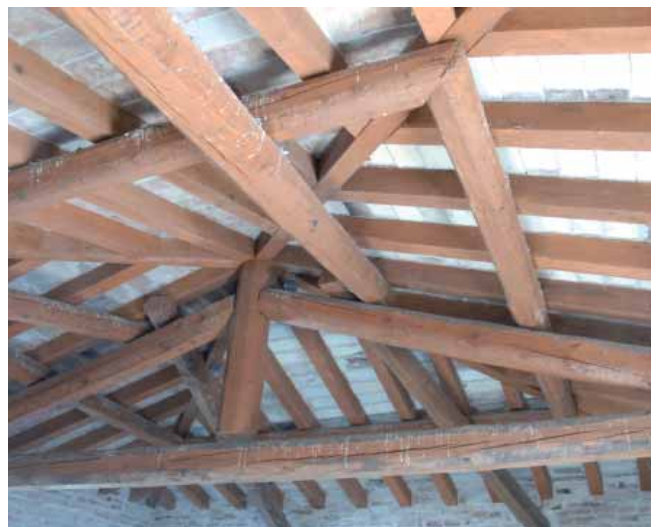
Particolare del tetto della rocca dopo i lavori

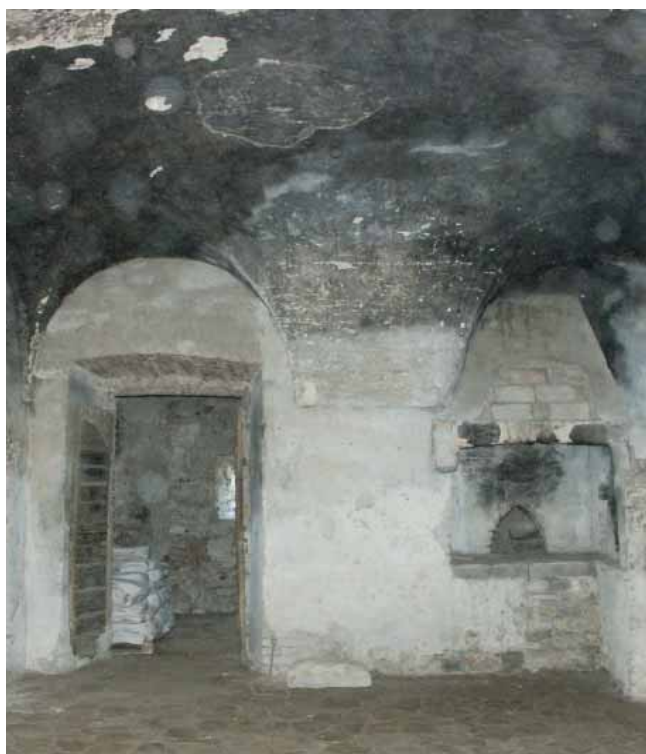
La cucina della rocca prima dei lavori

Vanno segnalate diverse forme di degrado variamente presenti e diffuse nella fase iniziale dei lavori, come la parziale caduta degli intonaci con la conseguente messa a nudo della muratura sottostante in cotto, in taluni casi costituita da soli sassi di grande pezzatura; la presenza di porzioni di intonaco eseguite con malta di cemento, realizzate nella prima metà del '900 nell'inutile tentativo di fermare l'umidità risalente; la decoesione e polverizzazione generalizzata della malta di calce di connessione dei conci; la presenza di fessurazioni strutturali dovute alla mancata continuità dell'orditura o alla interruzione della omogeneità dei materiali; la presenza di tratti di condotte di scarichi idrici e fognari, in ferro e/o cemento, posti sotto traccia e risarciti con malte cementizie nei primi decenni del '900; la formazione di efflorescenze dovute alla cristallizzazione dei sali su parte delle superfici di cotto e/o sasso a vista.

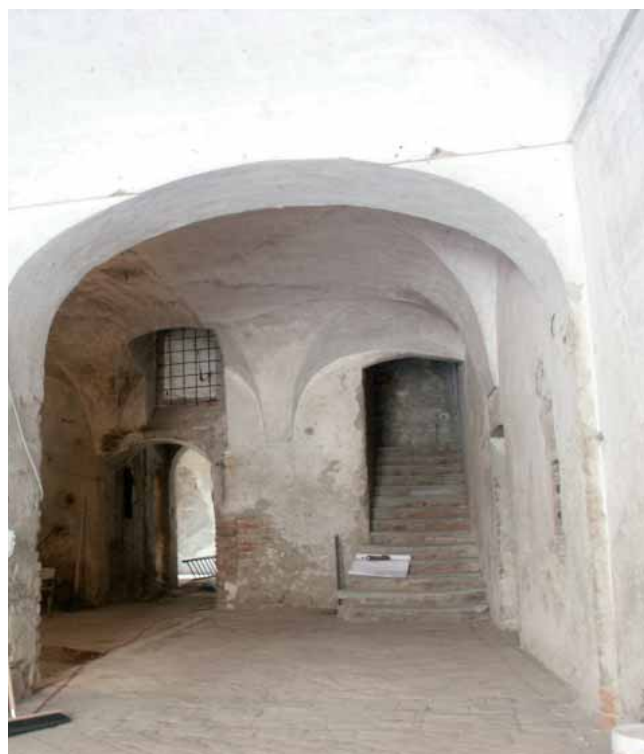
L'ingresso interno del piano terra della rocca prima dei lavori

Gli architravi formati con mattoni pieni o con travi di legno, in corrispondenza delle porte e delle aperture interne ed esterne presentavano, nella maggior parte dei casi, più o meno vistose rotture meccaniche o, nel caso del legno, un avanzato degrado materico che comprometteva la statica funzionale del manufatto.

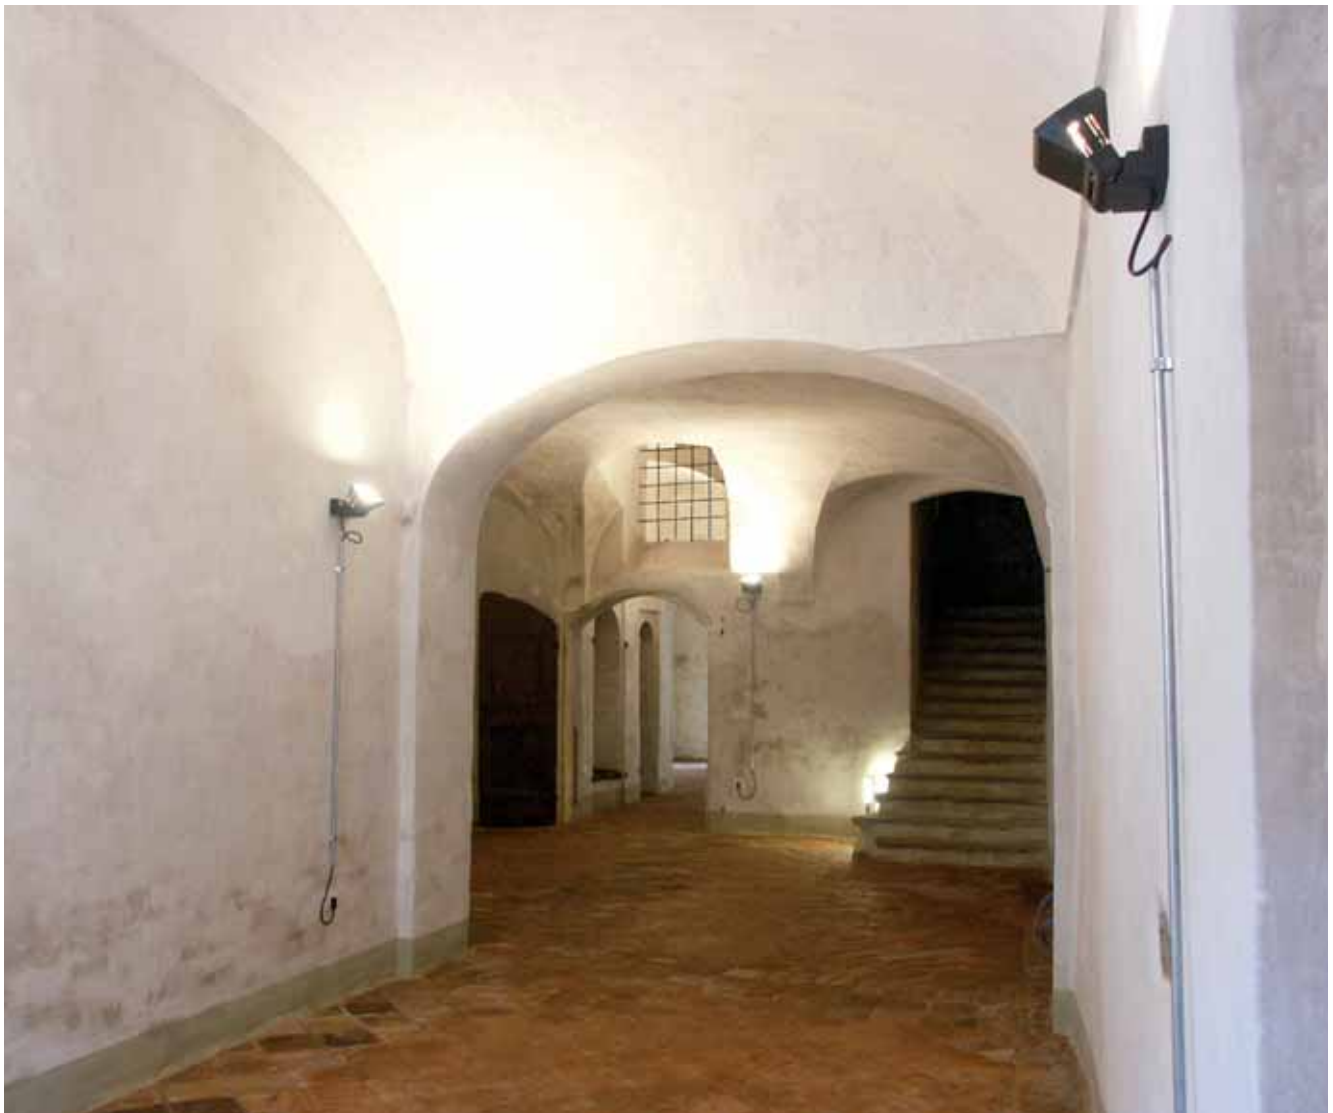
L'ingresso interno del piano terra della rocca dopo i lavori

In corrispondenza delle murature rivestite da intonaco, dopo aver proceduto alla rimozione delle porzioni in via di distacco per l'eccessiva umidità assorbita nel tempo, si sono eseguiti gli idonei rappezzi con l'utilizzo di malte di calce dalle caratteristiche cromatiche e fisiche simili al materiale originario.

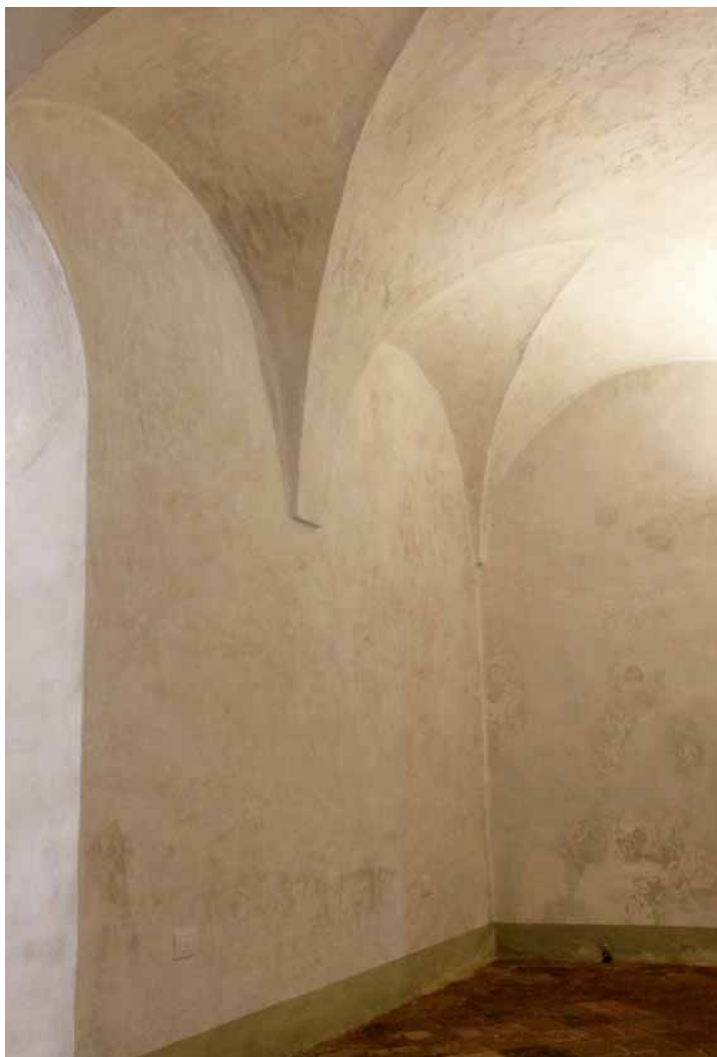
Le condizioni statiche generali delle volte, prima dei lavori, erano buone, mentre il marcato degrado degli intonaci originali in malta di calce si poteva far risalire ad almeno due cause principali: la prima, costituita dalla presenza di umidità proveniente dalle rotture del tetto, che ha provocato distacchi e cadute delle malte; la seconda, determinata dalla presenza, lungo i tre lati del loggiato, delle ampie aperture ad arco sui fronti prospicienti il cortile e delle numerose finestre sui fronti rivolti all'esterno, che hanno prodotto, per effetto del diretto riscontro d'aria, una condizione climatica permanentemente sfavorevole, causa di un lento ammaloramento generale dei materiali di finitura.

Un particolare di una volta del piano terra della rocca dopo i lavori

La diffusa presenza, sugli intonaci, di macchie e aloni, esfoliazioni e incrostazioni, causate sia dall'umidità, sia dall'inquinamento atmosferico, è stata affrontata in fase di restauro con interventi di pulizia a secco, lavaggi leggeri con bicarbonato di ammonio e risciacqui con acqua demineralizzata, seguiti da un trattamento finale con prodotti consolidanti e protettivi traspiranti.

Le fessurazioni da rottura meccanica di alcuni conci sono state affrontate con stuccature di calce e iniezioni in profondità di malte di calce liquida additivata con prodotti adesivi.

La ripresa degli intonaci in corrispondenza delle lacune ha preceduto il rifacimento delle tinteggiature con latte di calce, secondo le cromie originarie suggerite dalle stratigrafie precedentemente eseguite. Il trattamento finale ha poi previsto una leggera velatura di latte di calce e la stesura di un protettivo traspirante.

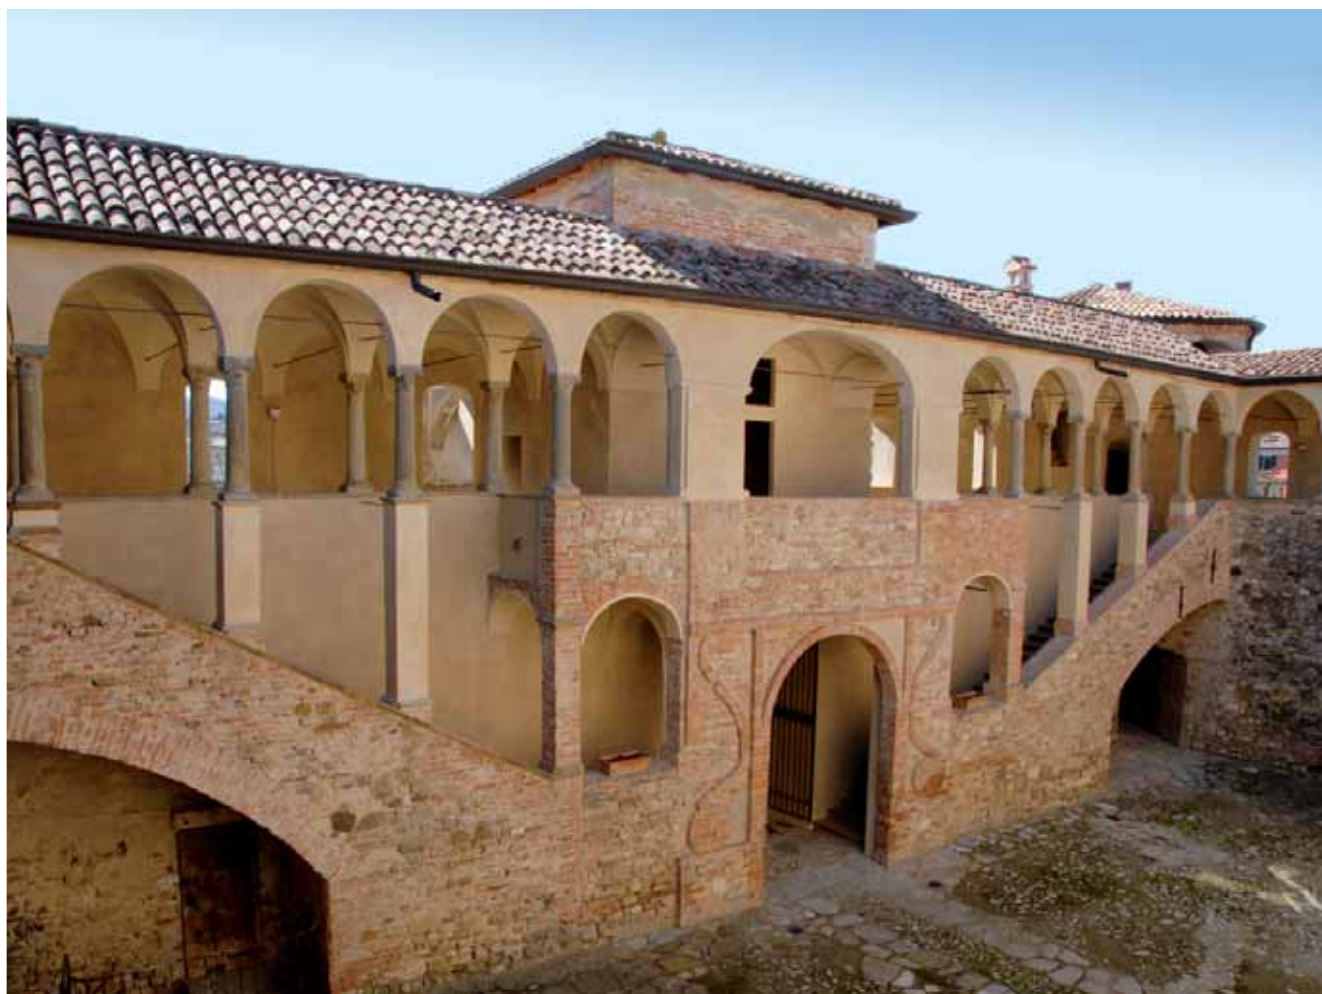
Il loggiato affacciato sul cortile della rocca dopo i lavori

I gradini delle due scale contrapposte, costituiti da pedate in pietra arenaria e alzate in muratura intonacata, presentano i segni di una grande usura testimoniata dalla presenza di rotture, esfoliazioni, sfaldamento e assottigliamento degli spessori originali.

Lo stato di conservazione dei corrimano in pietra arenaria, ergonomicamente sagomati, e le colonne del loggiato e dell'edicola del pozzo presentavano lo stesso tipo di degrado dei gradini.

Anche per i pavimenti in pietra si è seguita la stessa logica di intervento: la rimozione e il rimontaggio dei pezzi secondo lo schema aggregativo originario, la stuccatura delle connessioni e il trattamento finale protettivo, traspirante e idrorepellente.

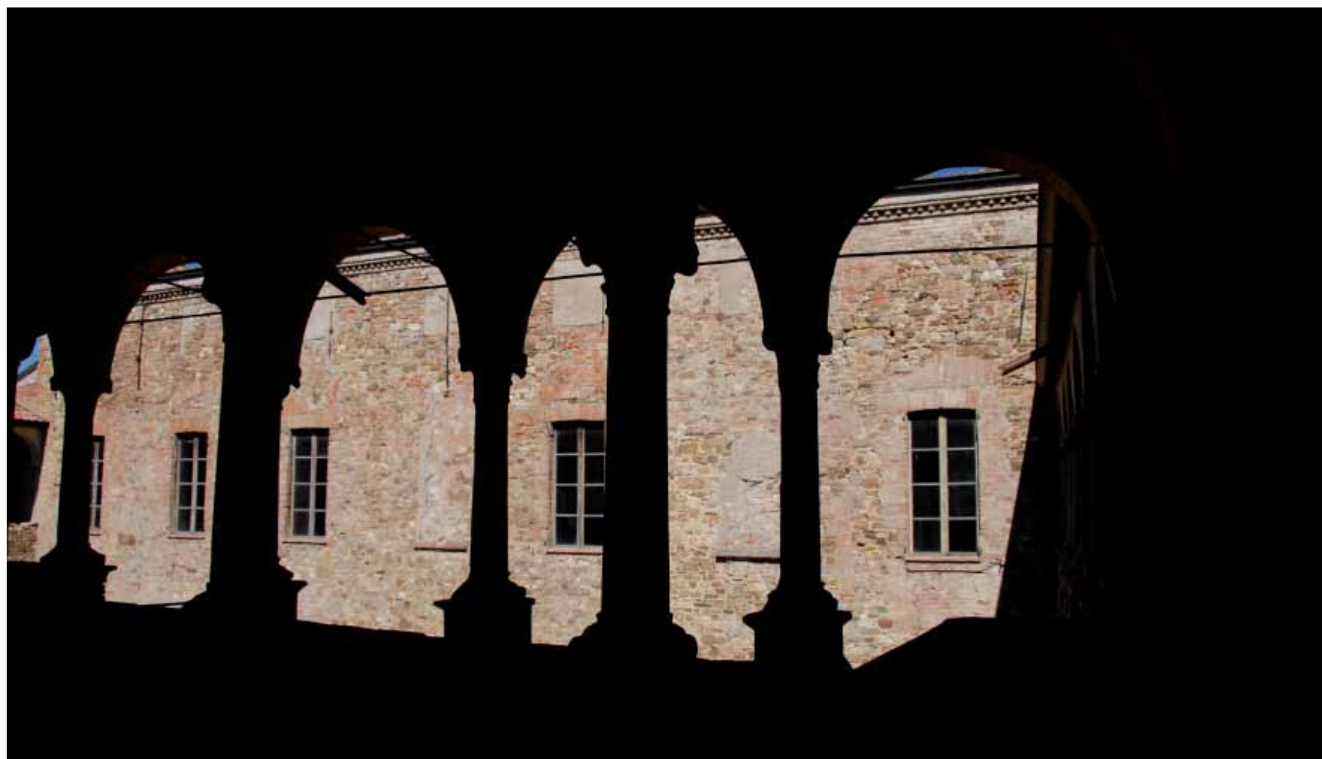
Le colonnine del loggiato della rocca e un fronte interno della rocca dopo i lavori

Il restauro conservativo delle pietre arenarie è stato eseguito inizialmente con una prima pulitura a secco, ed a seguire con il fissaggio delle parti a rischio di distacco, mediante l'applicazione a più riprese di prodotti consolidanti, la rimozione dei rappezzi precedentemente eseguiti in malta cementizia, la pulitura con impacchi e lavaggi a bassa pressione, la stuccatura delle fessurazioni con malte di calce naturale e polvere di pietra arenaria, la velatura delle stuccature con colori a base di terre naturali e la stesura finale di un protettivo traspirante e idrorepellente.
